5 **Tipps & Tricks** zur Beurteilung von Fenstern und Rahmen mit Hilfe der Thermografie.

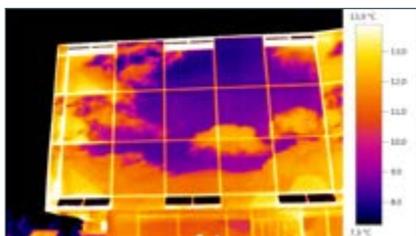
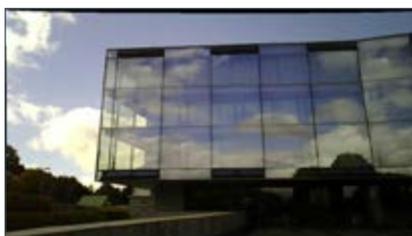
In der Glasfassade spiegeln sich die Wolken und können zu Fehlinterpretationen führen

Wärme- und Sonnenschutzgläser sind einseitig mit Metall bedampft, um sichtbares Licht durchzulassen und Wärmestrahlung zu reflektieren. Dadurch misst die Wärmebildkamera eine Mischung aus Eigentemperatur und Umgebungsstrahlung. Insbesondere Spiegelungen des Himmels verleiten leicht zu Fehlinterpretationen, etwa die Reflexion der kalten Atmosphärenstrahlung bei klarem Nachthimmel oder die Reflexion von Wolken. Hier kann fälschlicherweise auf eine gute Wärmedämmung geschlussfolgert werden, obwohl diese unter Umständen gar nicht vorhanden ist.

Tipp: Die Untersuchungen an Fenstern – insbesondere von außen – sollte idealerweise bei einem Temperaturunterschied zwischen innen und außen von mindestens 15 K und bei bedecktem Himmel erfolgen, letzteres um die Einstrahlung aus der unteren Stratosphäre möglichst gering zu halten. Zur Beurteilung werden grundsätzlich die Fenster miteinander verglichen, daher sollten die Reflexionen auf dem Glas möglichst gleichmäßig und nicht strukturiert sein.

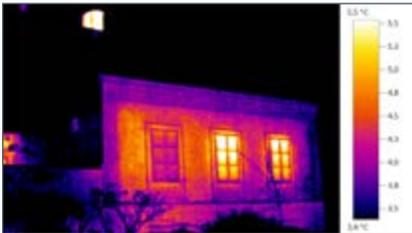
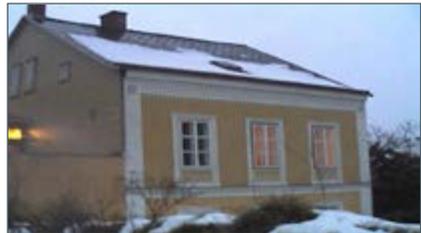
Nicht beheizter Vorraum erweckt den Eindruck von unterschiedlicher Dämmfähigkeit der baugleichen Fenster

Die Dämmqualität von Fenstern ist durch den U-Wert bestimmt. Ein Fenster mit schlechtem U-Wert kann aber in Abhängigkeit von den Umgebungsbedingungen völlig unterschiedliche Interpretationen zulassen. Ist es etwa in einem unbeheizten Vorraum eingebaut, erscheint es auf dem Wärmebild kühler und damit gut isoliert. Ist das gleiche Fenster in einem geheizten Wohnzimmer verbaut, sieht es thermografisch deutlich wärmer und damit schlechter isoliert aus. In Wirklichkeit handelt es sich um baugleiche Fenster in unterschiedlichen Ausgangssituationen.

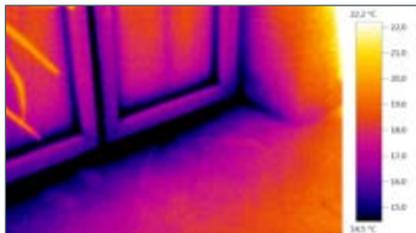
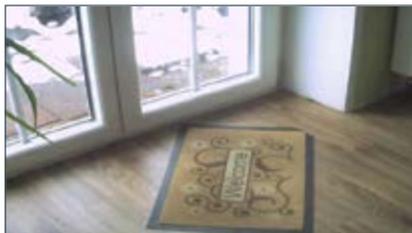
Durch die isolierende Luftschicht in der Fensternische erscheint der Rahmen kälter und undicht

Bauwerke „setzen“ sich über die Jahre, wodurch Undichtigkeiten an Fensterrahmen oder Türfugen entstehen. Typischerweise wird die daraus resultierende Konvektion am Rahmen auf Wärmebildern als Kältefahnen sichtbar. Da Fenster meist in Nischen eingebaut sind (seitlich auch Leibung genannt), kann es zu Fehlinterpretationen kommen. In diesen Bereichen staut sich die Luft und wirkt als Isolierschicht. Folglich wird das Fenster auf der Innenseite nicht richtig erwärmt und auf der Außenseite kann es nicht vollständig abkühlen. Dadurch können Temperaturunterschiede an der Rahmenoberfläche bei 2-3 K liegen und den Rahmen als undicht erscheinen lassen.

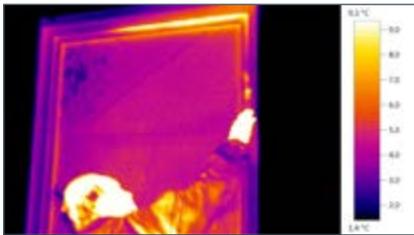
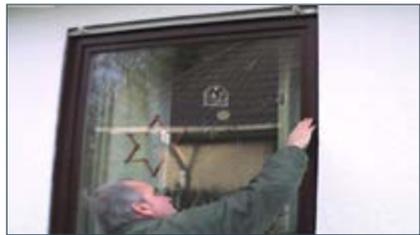
Systembedingte Undichtigkeit an einem Drehkippfenster

Selbst Fenster der besten Klassifizierung dürfen eine gewisse Undichtigkeit aufweisen. Die Höhe der Undichtigkeit wird über die Fugendurchlässigkeit bestimmt und als Q100-Wert angegeben (früher a-Wert). Mit der Wärmebildkamera erkennt man von außen solche Undichtigkeiten an herausströmender warmer Raumluft.

Tip: Ist dies an Eck- und Scherenlagern zu beobachten, ist eine tatsächliche Undichtigkeit zu vermuten. Bei Drehkippfenstern sind diese hingegen systembedingt. Durch neues Einstellen der Fenster oder Austausch der Dichtungen lassen sich diese Energieverlustquellen weitestgehend und recht unkompliziert beseitigen. Die erzielte Verbesserung kann mit einer Wärmebildkamera durch das Aufnehmen von Vorher-Nachher-Bildern einfach dokumentiert werden.

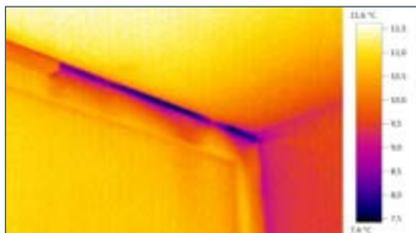
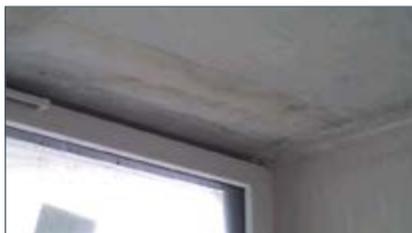
Fehlerhaftes Kompriband im Neubau

Tipps: Durch das Einsetzen des BlowerDoor® Verfahrens, bei dem ein künstlicher Unterdruck im Gebäude erzeugt wird, kann der Effekt von Undichtigkeiten für Thermografieaufnahmen noch verstärkt werden. Auf diese Weise kommen sonst unentdeckte Fehler, wie z.B. Undichtheiten an den Beschlägen oder häufig bei Neubauten an Kompribänder (vorkomprimierten Dichtbänder), zum Vorschein.
