Überprüfung von Hochspannungsanlagen mit Wärmebildkameras von Testo.

Thermografie erhöht Versorgungssicherheit.

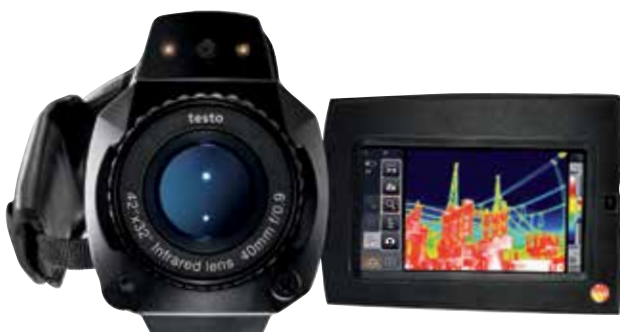
Mit der hochauflösenden Wärmebildkamera testo 890 lassen sich diese potentiellen Fehlerquellen schnell und präzise identifizieren, bevor sie als ernsthafte Probleme die Versorgungssicherheit gefährden. Mit dem Weitwinkelobjektiv der Kamera erhält man eine schnelle und aussagekräftige Übersicht über den Gesamtzustand der zu überprüfenden Anlage. Um auch entfernt liegende Messobjekte präzise zu thermografieren, empfiehlt sich das Teleobjektiv. Es misst Objekte einer Größe von 19 mm aus einer Distanz von 15 m zuverlässig und präzise. Auffälligkeiten, sog. Hotspots, sind ab ca. 6 mm Größe erkennbar. So lassen sich etwa kleinste Seilbrüche oder Erwärmungen an Trennschaltern aus sicherem Abstand beurteilen. Das große Dreh- und Schwenkdisplay der testo 890 ermöglicht Überkopfaufnahmen, und in Kombination mit dem ergonomischen Drehgriff ist eine sichere Handhabung auch an schwer zugänglichen Stellen kein Problem. Abschließend lässt sich der Zustand der überprüften Anlage durch die intuitiven Auswertungsfunktionen und die einfache Berichterstellung der Analysesoftware IRSoft professionell dokumentieren.
